ERDÉSZETI UTAK SZUBJEKTÍV ÁLLAPOTFELVÉTELE ÉS ÉRTÉKELÉSE

Kisfaludi Balázs¹, Primusz Péter¹, Péterfalvi József² és Markó Gergely²

SUBJECTIVE CONDITION SURVEYING AND RATING OF FOREST ROADS

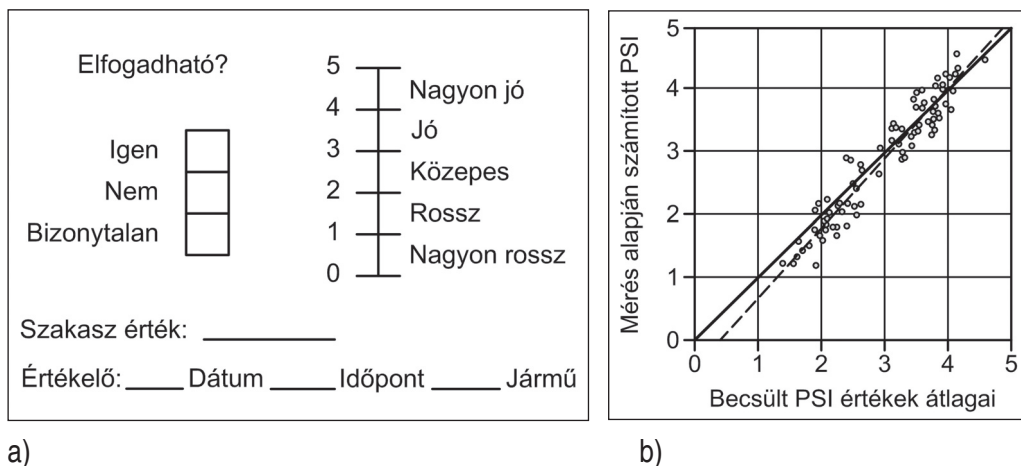
1. ábra: a) Kérdőlap a PSI becsléséhez b) a becsült és a méréssel-képlettel megállapított PSI szoros korrelációja
 Figure 1: a) Passenger Panel Rating Scale b) correlation between estimated and measured-calculated PSI

Ilyen paraméter kidolgozására először az 1950-es évek végén került sor az USA-ban. Az út értékelését aszerint határozták meg, hogy mennyire felel meg egy átlagos gépjárművezetőnek. Ezért a kutatás első szakaszában nagyszámú – reprezentatív mintát képező – gépjárművezetőt utaztattak végig különböző állapotú útszakaszokon a saját, megszokott gépkocsijukban. A feladatuk az volt, hogy az útszakasz egészét 0 – 5 közötti értékkel (nagyon rossz – nagyon jó) jellemezzék (1./a ábra). A szakaszokra érkezett értékeléseket átlagolták, és ezt az átlagértéket nevezték el PSI-nek (Present Serviceability Index – pillanatnyi használhatósági érték). Megállapították, hogy az egyes szakaszokhoz tartozó értékelések szórása viszonylag kicsi ($\pm 0,5$) volt, így a módszer elméletileg alkalmazhatónak minősült. A gyakorlatban azonban kiterjedt hálózatok értékelésére ebben a formájában alkalmatlan volt. Emiatt hosszas kísérletek és korrelációs számítások útján a gyors és objektív mérési eljárások eredményeit szoros matematikai összefüggésbe hozták a szubjektív értékelés átlagértékeivel (1./b ábra). Aszfaltburkolatra az (1) összefüggést határozták meg (Carey és Irick 1960).

$$PSI = 5,03 - 1,91 \cdot \log(1 + \overline{SV}) - 0,01\sqrt{C + P} - 1,38 \cdot \overline{RD}^2 \quad (1),$$

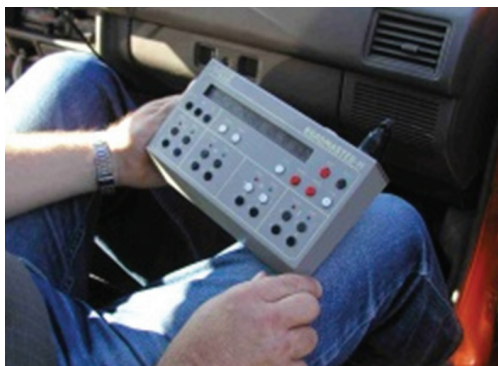
2. ábra: A Roadmaster mérőberendezés billentyűzete

Figure 2: Input device of the Roadmaster system

A Roadmaster rendszer lényege, hogy az útvizsgáló, mint az út állapotáért és az adatok megbízhatóságáért felelős szakember, a saját céljai érdekében minden állapotromlást felismer, és a Roadmaster műszerrel rögzít. A Roadmaster műszer egy gépkocsiba szerelhető digitális hosszmérő modullal ellátott célszámítógép, amellyel az útvizsgáló szakember a repedések, deformációk és felületi bomlások összesen 16 féle típusát képes helyazonosítással együtt felmérni, kódolni és tárolni irodai feldolgozás céljára (2. ábra) (Csorba, 1999).

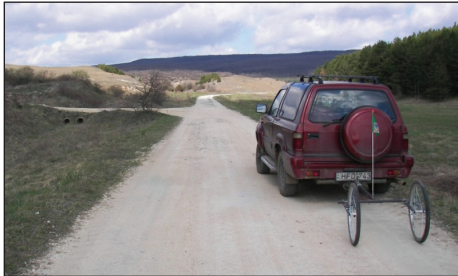
3. ábra: Az állapotfelvétel eszközei: a) mérőkocsi, b) az adatgyűjtő program

Figure 3: Tools for condition survey, a) survey car, b) screenshot of data collecting software

- mérőkocsihoz kapcsolt saját fejlesztésű kalibrált mérőkerék (3/a ábra),
- kézi számítógép saját fejlesztésű adatgyűjtő programmal (3/b ábra),
- valamint az ugyancsak tanszéki fejlesztésű számítógépes kiértékelő program.
